Putsade oventilerade och odränerade träregelväggar:

# Vad händer om fukt kommer in bakom putsskiktet?

Putsad oventilerad och odränerad träregelvägg är en vanlig och på senare tid en skadedrabbad ytterväggskonstruktion. Vad händer om fukt kommer in innanför putsskiktet?

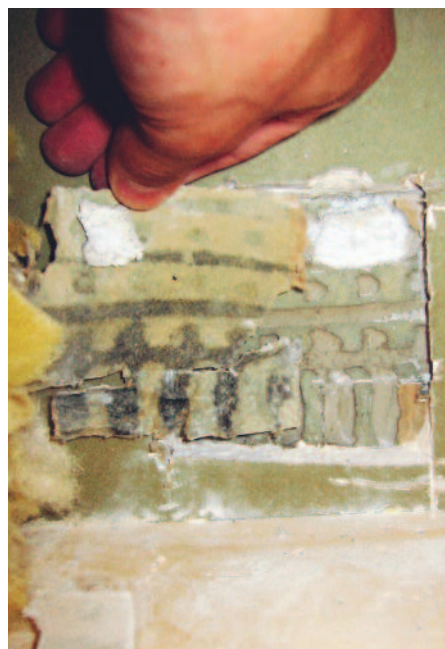
En idag vanlig ytterväggskonstruktion är putsade oventilerade och odränerade träregelväggar. Väggarna är ofta uppbyggda enligt *figur 1*. Under senare tid har ett antal skadefall avseende den aktuella konstruktionen uppmärksammats. Skadorna uppträder till exempel i form av mögelväxt på den yttre kartonggipsskivan (gnu) och är som regel mycket svåra att lokalisera med mindre än att ingrepp görs i konstruktionen. Ett exempel på skadad kartonggipsskiva visas i *bild 1*. Orsakerna till att skador uppstår kan vara att vatten tränger in genom putsskiktet, till exempel vid defekter vid anslutningar mot fönsterbleck, balkonger eller altaner.

*Bild 1: Skadad kartonggips.*

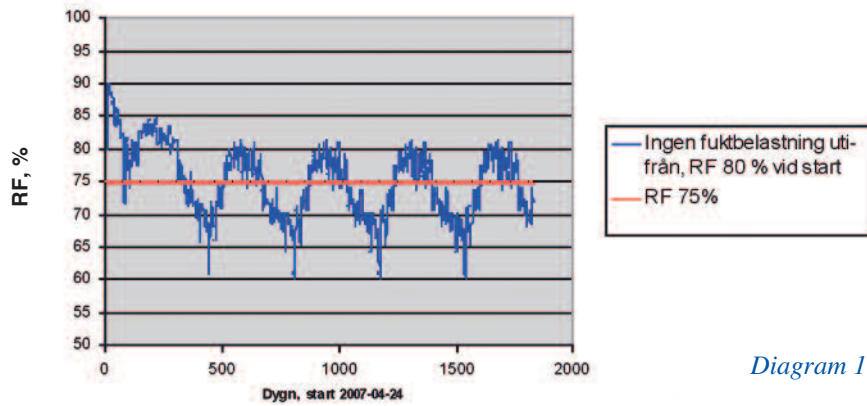
Diagram 1.

Av *diagram 1* framgår att den relativa fuktigheten vid den yttre kartonggipsskivan varierar mellan cirka 60 och drygt 80 procent. Detta innebär att konstruktionen uppfyller kraven i BBR 06 under förutsättning att högsta tillåtna fukttillstånd (RF<sub>OK</sub>) antas vara drygt 80 procent. Om däremot högsta tillåtna fukttillstånd bedöms vara 75 procent så uppfyller inte konstruktionen kraven i BBR 06.

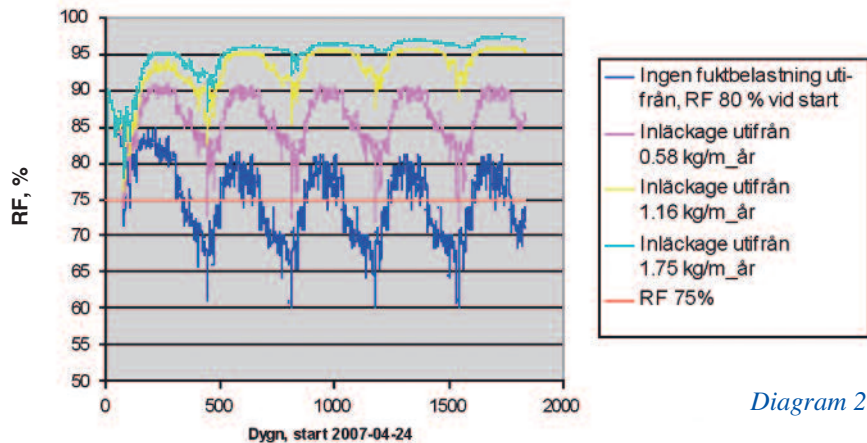
Diagram 2.

Av *diagram 2* framgår att den relativa fuktigheten vid den yttre kartonggipsskivan ökar markant om vatten tränger in bakom putsskiktet. Beroende på hur mycket vatten som antas tränga in bakom putsskiktet, i samband med slagregn, ökar den relativa fuktigheten till maximalt mellan cirka 90 och 97 procent.

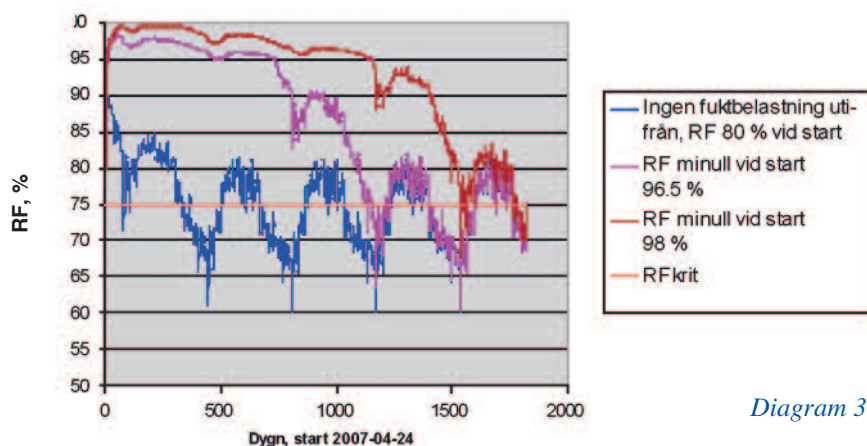
Diagram 3.

Av *diagram 3* framgår att det tar lång

tid för eventuell instängd fukt i väggen att torka ut. Beroende på hur fuktnivån i mineralullen antas vara, tar det cirka tre till fyra år för den instängda fukten att torka ut.

Slutligen är konstruktionen känslig för instängd byggfukt. Utförd beräkning visar att det tar lång tid, tre till fyra år, för antagen mängd instängd byggfukt att torka ut. Det är därför av stor vikt att konstruktionen är tillräckligt torr innan den monteras.
