# Fuktteknisk status i inventerade kommunala byggnader

Inventeringar har utförts i 316 kommunala byggnader i fyra olika kommuner i Stockholms län. Byggnaderna har framför allt varit av typen skolor och daghem. Projektet startade i början av 2000-talet och det primära syftet, från fastighetsägarna, var att få en uppfattning om den fukttekniska statusen på byggnaderna och på så vis kunna planera underhåll, förebyggande arbete och åtgärder av skador i byggnaderna.

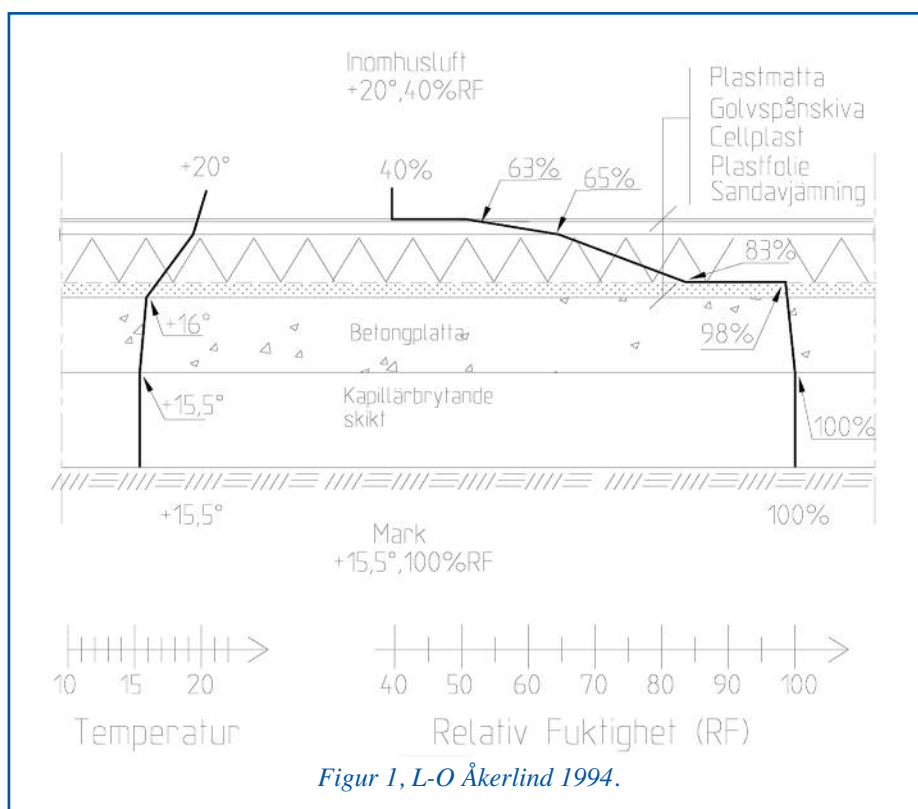
Figur 1, L-O Åkerlind 1994.

**Betongplatta på mark.** Orsaken till den höga fuktnivån i betongplattan kommer av att en betongplatta som är värmeisolerad på ovsidan får ungefär samma temperatur som marken den ligger på. Eftersom betongplattan har ungefär samma temperatur som marken blir den också lika fuktig som marken om golvbeläggningen/golvkonstruktionen är ångtät. Mark har alltid en relativ luftfuktighet (RF) på hundra procent, se även *figur 1*.

I en konstruktion enligt *figur 1* kommer sandavjämningen att ligga i mycket

fuktig miljö, vilket innebär att material som kan utgöra näring för mikroorganismer inte får förekomma i sanden. Sanden måste således vara omsorgsfullt tvättad och glödgad annars föreligger stor risk för mikrobiell växt i denna typ av konstruktion.

En, ur fuktsynpunkt, rätt utförd betongplatta på mark har underliggande värmeisolering vilket innebär att betongplattan blir varmare än marken (under förutsättningen att huset är uppvärmt) och därmed mindre fuktigt än underliggande mark.

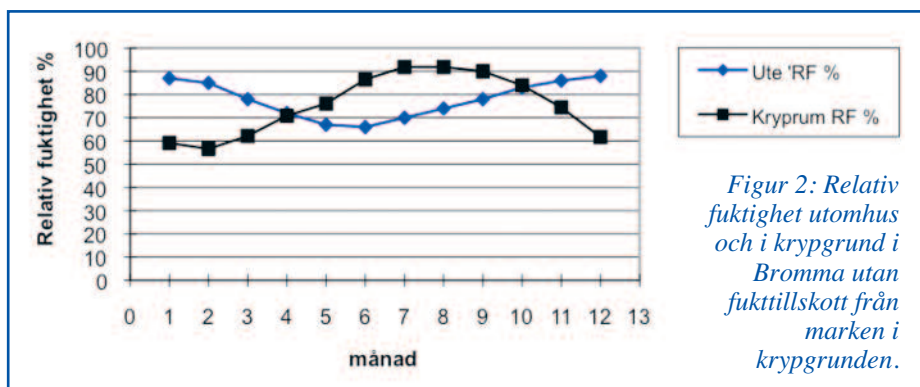
Figur 2: Relativ fuktighet utomhus och i kryppgrund i Bromma utan fuktillskott från marken i kryppgrunden.

**Uteluftventilerad kryppgrund.** Orsaken till den höga fuktnivån i krypputrymmena och därmed också orsaken till fukt- och mögelskadorna i bjälklagen är att den moderna kryppgrunden sommartid har lägre temperatur än uteluften som ventilerar grunden. Uteluften kyls ned i grunden med en ökning av den relativa luftfuktigheten som följd.

I figur 2 redovisas årsmedelvärdet på den relativa fuktigheten utomhus och i en kryppgrund i stockholmsområdet under ett så kallat normalår.

Av figur 2 framgår att den relativa fuktigheten i krypputrymmet överstiger kritisk gräns (75 procent relativ fuktighet) för tillväxt av mikroorganismer under tiden april till oktober.
