Fuktproblem i sockellösa ytterväggar

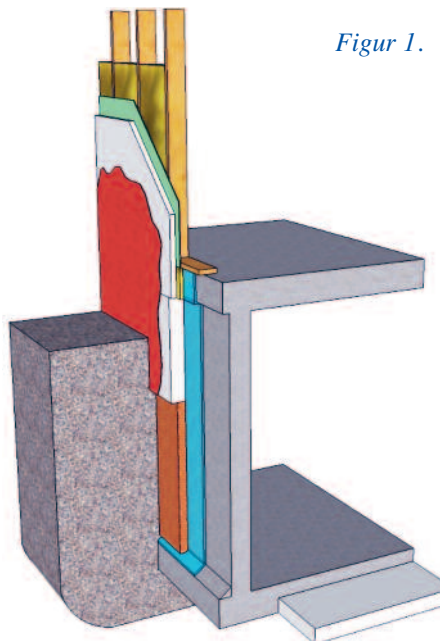
Figur 1.

Objekten är typiskt mellan två till fyra år gamla och i samtliga fall avslutas ytterväggens putssystem cirka 0,25 till 0,5 meter under mark. Av vad vi antar är arkitektoniska skäl har detta utförande under senare år varit ett vanligt sätt att bygga på. Aktuell fasad har således ingen sockel ovan mark. I samtliga fall har nedre utvändig väggisolering, upp till syll, utgjorts av cellplast. Under mark har denna fortsatt för att ibland avlösas av en dränerande isoleringsskiva, ett singelskikt eller kombinationer av dessa. I samtliga skadefall har dessutom uppvärmda utrymmen funnits under marknivå, till exempel källarplan och garageplan, se *figur 1*.

Möjlig förklaringsmodell. I samtliga undersökta skadefall har grundläggningen varit utförd enligt figur 1, det vill säga det har funnits en källare, ett garage och i ett fall en värmekulvert under mark. Detta

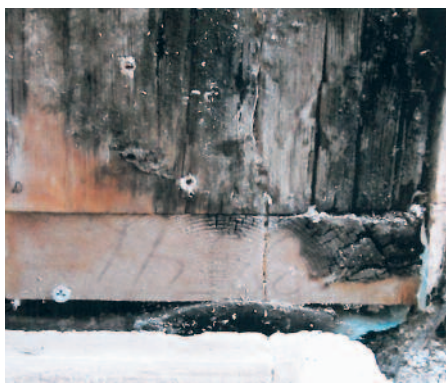
till fasadens nedersta del. Då fasaden har öppnats upp har omfattande mikrobiella skador, mögelväxt och i vissa fall rötskador, konstaterats på ytterkant syll, på vindskiva och nedre del av regelverket. Skador har avtagit mot den varmare inre delen av väggen och uppåt i väggen. I vissa fall har is konstaterats på vindskivans nedre del, se *bild 1 och 2*.

Bild 1: Fukt- och mögelskadad syll och väggregel.

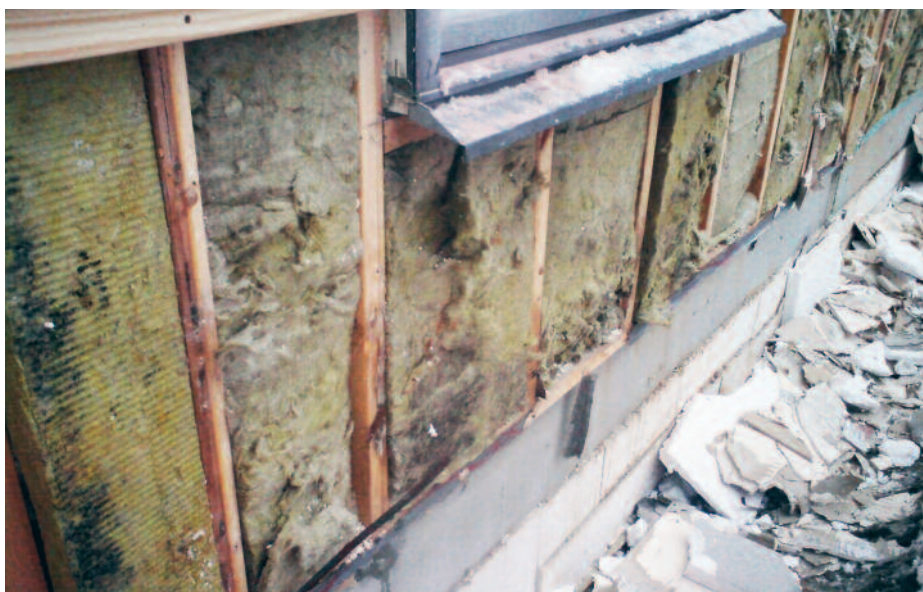
Bild 2: Frilagd yttervägg.

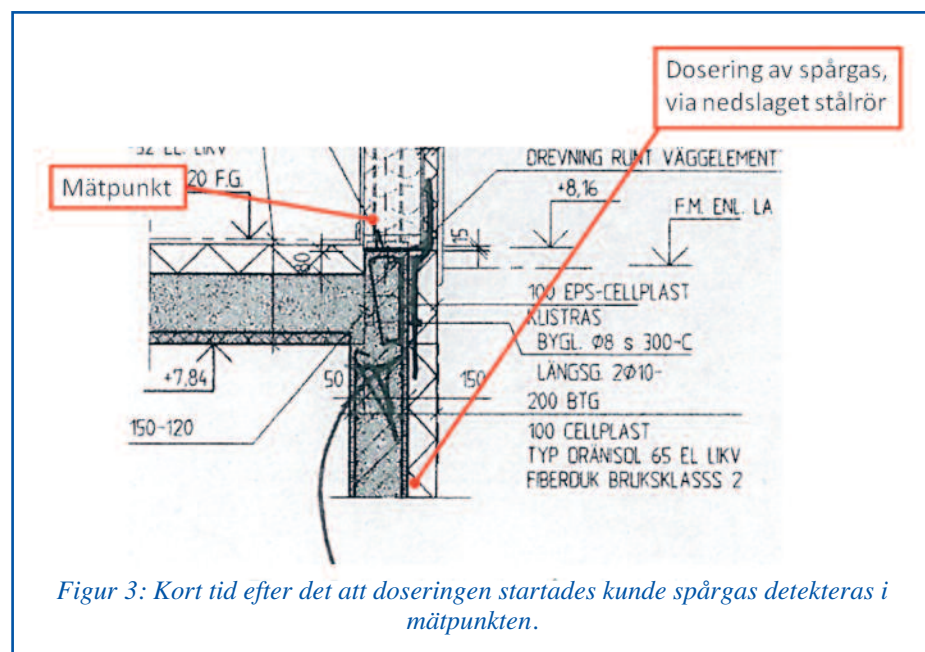
Noteringar och praktiskt test. I de skadefall som undersökts har i samtliga fall en luftspalt på cirka 5 mm, eller mer, konstaterats mellan grundmur/bjälklagskant och utvändigt värmeisolering. Orsaken till att det finns en luftspalt mellan värmeisolering och grundmur/bjälklagskant är bygghöjden på den fästmassa, i form av bommar, som används för att fästa värmeisoleringen. Möjliga luftotätheter har även konstaterats där mineralull lokalt monterats bakom cellplastskivor och vid skivskarvar. Praktiska kontroller har även utförts med hjälp av spårgas vilken doserats via nedslaget stålror mot källaryttervägg, se figur 3.

Utförda observationer och noteringar visar således att det finns otätheter och utförd spårgastest visar att luft från marken läcker upp i väggkonstruktionen.

Figur 3: Kort tid efter det att doseringen startades kunde spårgas detekteras i mätpunkten.

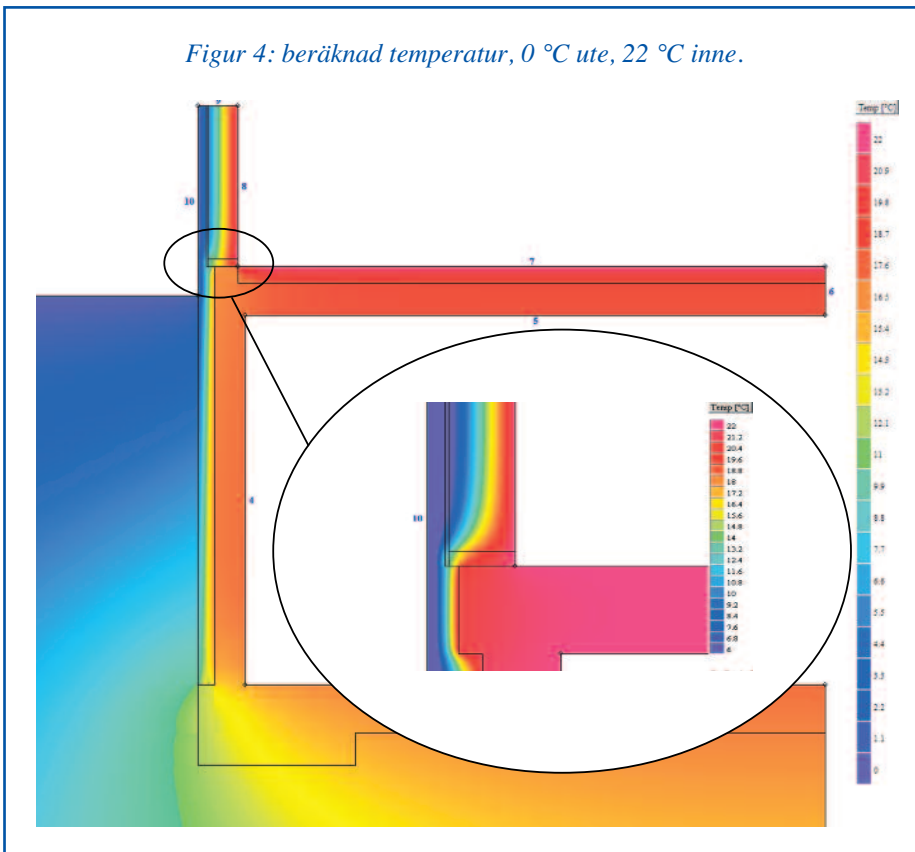
kondens är störst vid kall väderlek men att luftläckaget kan ge en hög relativ fuktighet i kallare delar av konstruktionen också vid mer normal vintertemperatur utomhus. Att skador inte uppstått högre upp i väggkonstruktionen förklaras av att den uppläckande luften avfuktas i och med att kondens sker i/mot kallare delar, se även figur 2 och figur 4 på nästa sida.

Figur 4: beräknad temperatur, 0 °C ute, 22 °C inne.
