# Badhus och spaanläggningar Fuktsäkerhet i klimatskalet

Eva Sikander, Ingemar Samuelson

SP Sveriges Tekniska Forskningsinstitut

SP Rapport 2015:56  
ISBN 978-91-88001-82-5  
ISSN 0284-5172  
Borås 2015

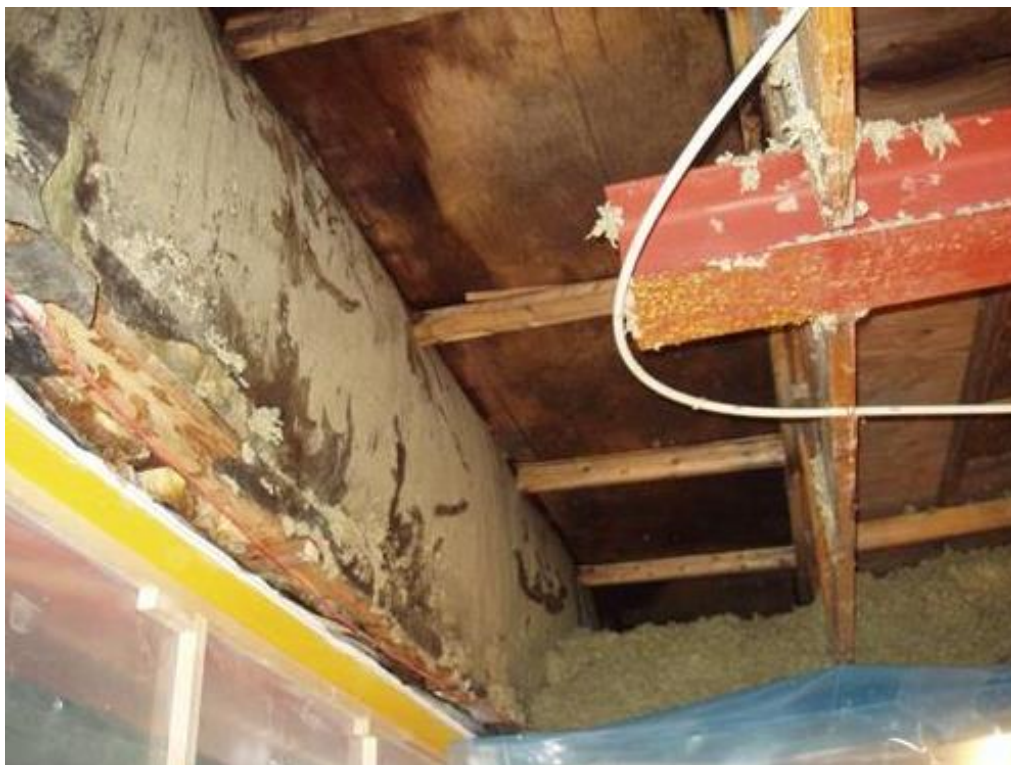
Tak över simhallar, omklädningsrum och spa skadas i stor utsträckning av fukt på grund av luft rörelser inifrån och ut, s k fuktkonvektion. Den fuktiga inneluften strömmar på grund av övertäck genom lufttätheter ut i konstruktionen och kondenserar mot kalla ytor inne i taket. Ytterväggar har liknande skador i sin övre del med samma skadeorsak. Åtgärder som att ventilerataken bättre har inte hjälpt och ibland har det istället visat sig ge ökad skadeomfattning. I många fall har man inte förstått de speciella förhållanden som råder och vilka lösningar som krävs. I många fall har byggnadsteknik och installations-teknik lösts var för sig och inte i samarbete. Detta har ibland fått förödande konsekvenser.

Figur 2 Ett fuktskadat yttertak i ett badhus där taket är frilagt från insidan.

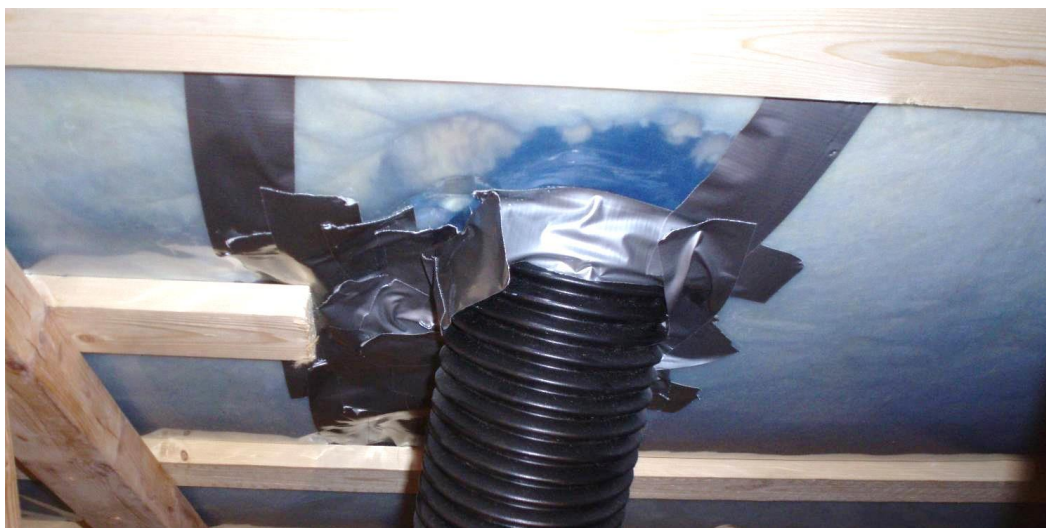
Figur 3 Fuktkonvektion, fuktig inneluft som läcker in i ytterväggar och yttertak via lufttätheter, är ett problem som kan förekomma i badhus. Lufttäta lösningar där exempelvis otäta genomföringar undviks är ett viktigt steg för att undvika skador.

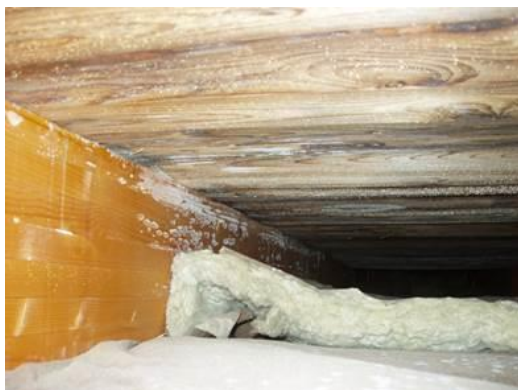
Figur 7 Kondensutfall på ett underlagstak.

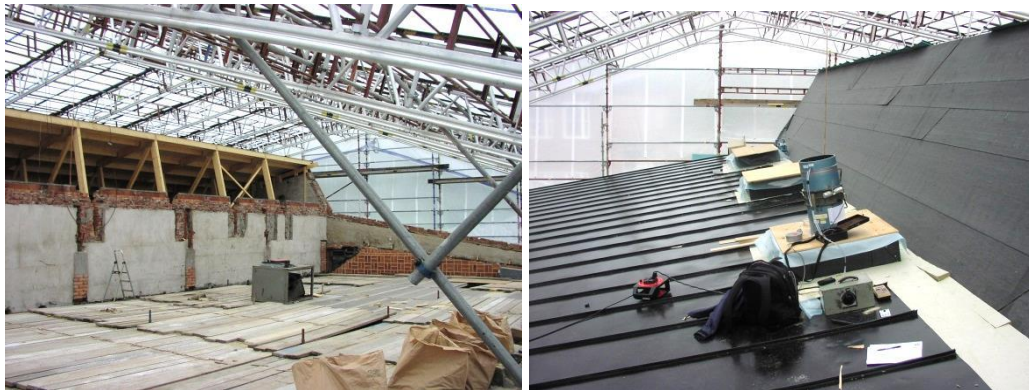
I ett tidigare fuktsskadat tak över en badanläggning har man som åtgärd för att undvika fortsatta fuktskador försett taket med ett mottryck. Övriga tak i omklädning och tvätt har inte denna lösning. Taken kontrollerades okulärt och med mätningar i juni 2015. Resultatet av denna kontroll visar att inga synliga skador eller avvikande lukt noterades på konstruktionsmaterial i vindsutrymmet vid undersökningen. Förväntade och låga fuktkvoter mättes även generellt i råspont och takstolar. Inget fukttillskott uppmättes i vinden jämfört med utomhus vilket tyder på att ventilationen och funktionen av vinden fungerar bra. Vindskonstruktionen lufttätetsprovades under byggnationen avseende luftläckage.

Figur 11 Vindskonstruktionen väderskyddades och täthetsprovades under renoveringen.

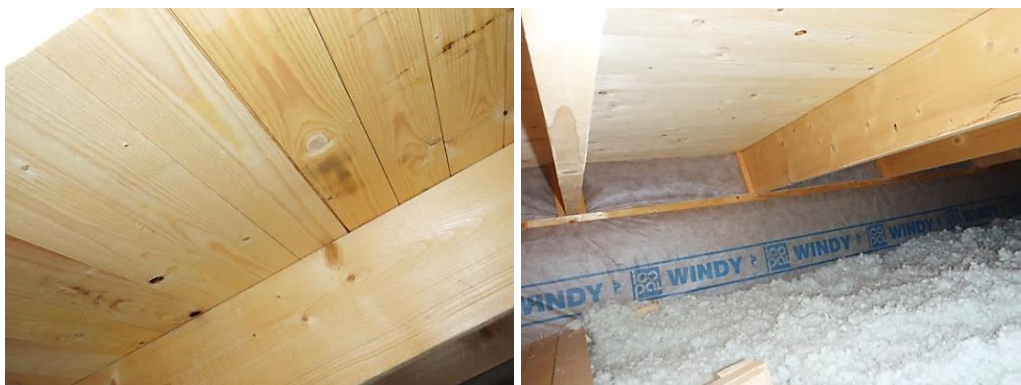
Figur 12 Visar oskadad råspont och takstolar i renoverad vindskonstruktion. Renoveringen utfördes 2009.

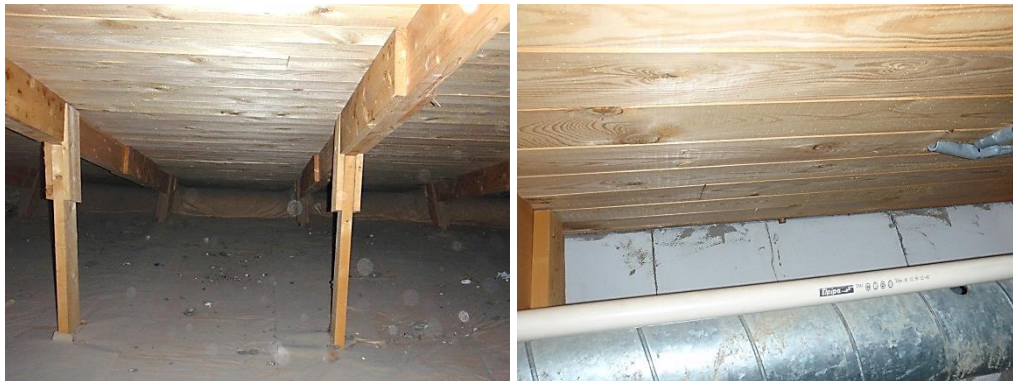
Ett badhus i Västsverige drabbades tidigt under 1980-talet av fuktskador i taket. Där valde man att blåsa in förvärmad uteluft i luftspalt mellan isolering och råspont i taket/parallelltaket. Åtgärden gav gott resultat först när man hade säkerställt övertryck i hela taket vilket innebar ett omfattande tätningsarbete. Taket har följts upp med mätningar under september 2015. Dessa visar att ventilationskanaler som finns i taket blåser in luft i takkonstruktionen, dvs ger rätt luftström och tryckbild. Ett tydligt övertryck mättes upp i taket jämfört med utomhus, och tryckskillnaden uppmättes momentant till 7 Pa övertryck i taket gentemot inne vid besöksstillfälle i november. Låga fuktkvoter mättes i råsponten.

Figur 13      Lufttätad vindskonstruktion försedd med tilluft.
