# Fuktskador i svenska byggnader från 1980-talet och framåt

Fuktskadeutredningar i mer eller mindre organiserad form har utförts i Sverige sedan 1960-talet. Under mitten av 1980-talet uppstod ett behov av att säkerställa nivån på fuktskadeutredningar. Professor *Lars-Olof Nilsson* tog tillsammans med *Björn Becker* fram en spetsutbildning, Byggdoktorn, där första kursen genomfördes 1986. Efter starten 1986 har över 200 personer genomgått utbildningen med godkänt resultat. Kraven för att få kalla sig Byggdoktor är godkänd tentamen efter utbildningen samt aktivt deltagande på Byggdoktorernas återkommande erfarenhetsmöten. Artikeln baseras på de erfarenheter nätverket samlat på sig under de gångna 25 åren.

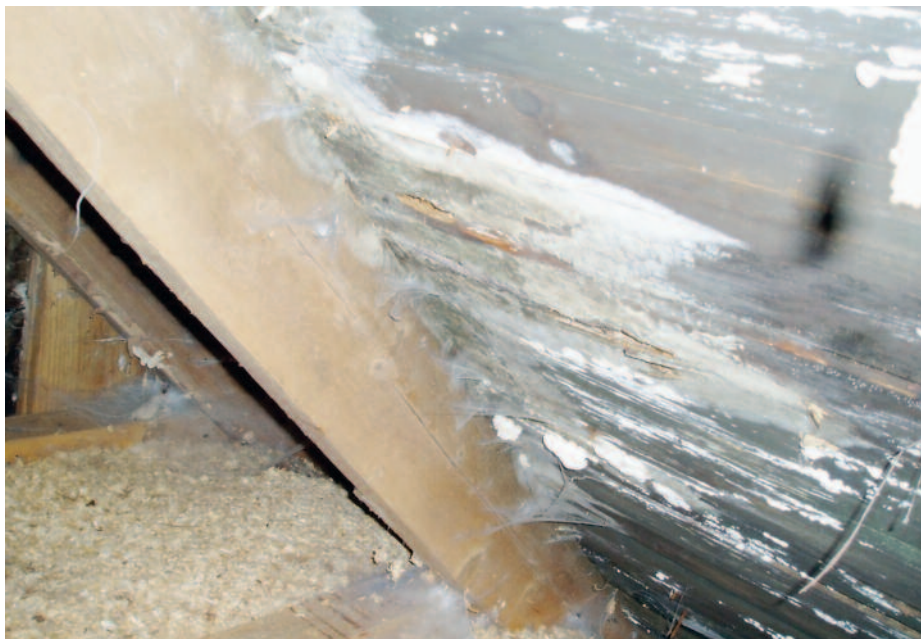
*Fuktskada, uteluftventilerad vind.*

skador som har bedömts kunna ha betydelse för hälsan. Skador förekommer framför allt på kallvindar (26 procent), i grunder (19 procent) och i ytterväggar (tre procent). Andra uppgifter gör gällande att 80 procent av alla byggskador är fuktrelaterade. Sammanfattningsvis finns, baserat på uppgifterna enligt ovan, ett stort behov av kompetenta fuktskadeutredare.

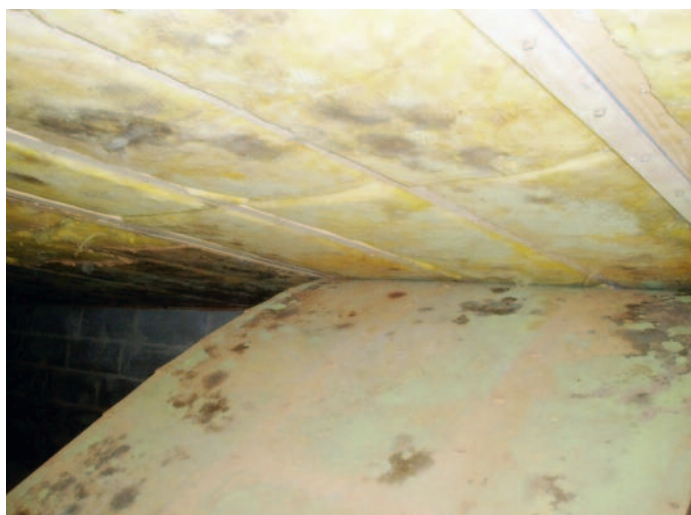
*Fuktskador i uteluftventilerad krypgrund.*

Det är också viktigt att man i samband med skadestredningen klarlägger var skadorna förekommer. I fallet med uteluftventilerad kryppgrund, kan skador till exempel finnas i det krypbara utrymmet, i bjälklaget ovan kryppgrunden och i ändupplag. Åtgärdsförslaget påverkas i allra högsta grad av var i konstruktionen skadorna finns.

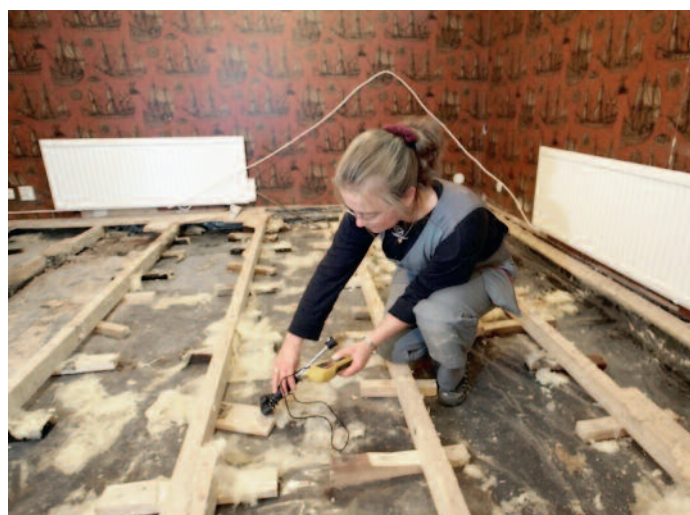
*Fuktskada, platta på mark med uppreglat trägolv.*

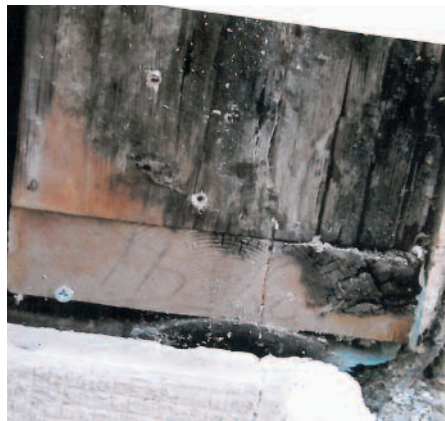
Bild 4: Fuktskada yttervägg.

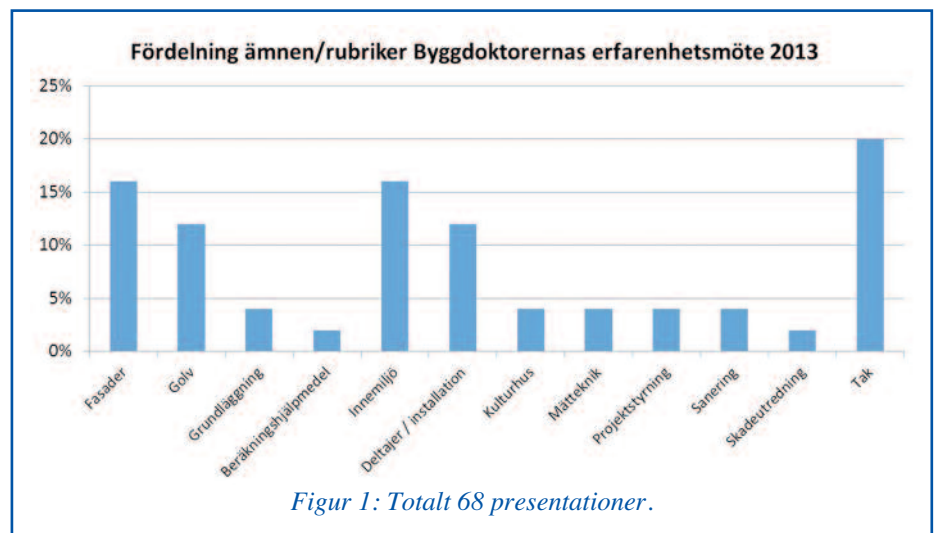
Figur 1: Totalt 68 presentationer.

Sammantaget innebär detta att kompetenskraven på en fuktskadestredare ökat sedan 1980-talet. Det kan i detta sammanhang vara intressant att titta på vilka typer av fuktskador som Sveriges fuktskadestredare arbetat med under de senaste åren. I *figur 1* redovisas vilka erfarenheter som de enskilda Byggdoktorerna presen-

terade vid erfarenhetsmötet 2013. Figuren ger självklart ingen exakt bild av var fuktskadorna finns i svenska hus men visar hur komplex fuktskadeproblematiken i Sverige är. Att fuktproblem kan leda till olika typer av inomhusmiljöproblem innebär också att fuktskadestredaren idag inte bara måste ha goda kunskaper om fuktskademekanismer och fysikaliska konsekvenser av fukt. Fuktskadestredaren måste också besitta kunskap om fuktens betydelse när det gäller inomhusmiljöproblem.

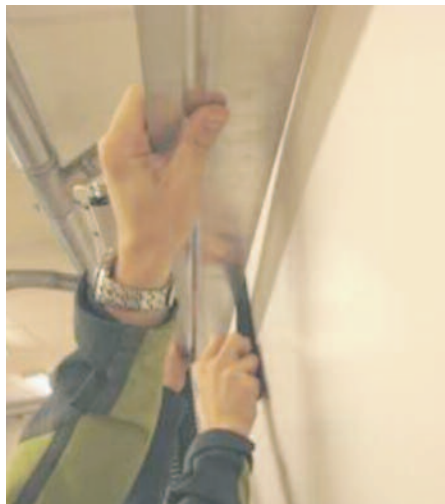
Skadefall 1: Buktande gipsvägg.

**Skadefall 1.** Buktig gipsvägg med heltäckande OSB-skiva (*Oriented Stranded Board*) bakom som monterats utan rörelsemån. Ur fuktsynpunkt borde det funnits en rörelsemån på minst 3 mm mellan skivorna men krav på ljudklass A gick tvärs emot kravet på rörelsemån. Vid skadeutredning upptäcktes att gipsbranschen via riktlinjer i ygb.nu hade förbud mot OSB-skivor i väggar fram till 2009, vilket numera är borttaget.

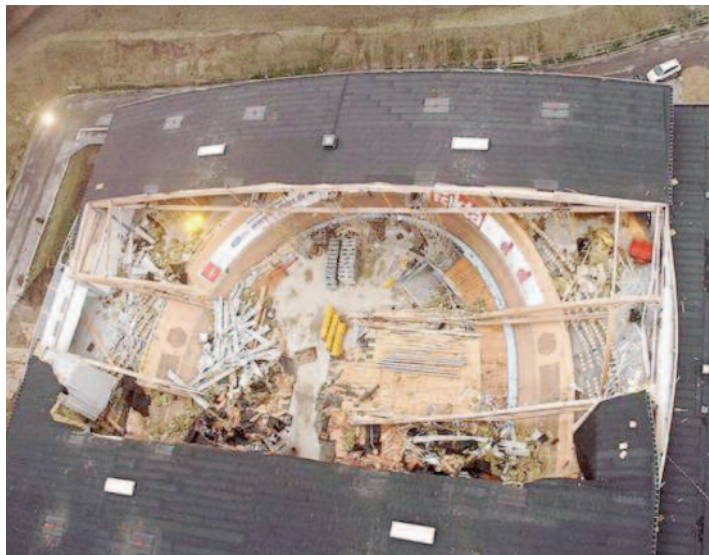
Skadefall 2: Den kollapsade cykelvelodromen i danska Ballerup.

**Skadefall 2.** En medialt omskriven fuktskada är cykelvelodromen i Ballerup i Dan-

mark där taket kollapsade 2003 (som tur var ingen i hallen när det hände). Konstrukörerna hade inte tagit hänsyn till fuktrörelser i dymlingsförbanden i de mycket stora limträkonstruktionerna.
