# Fuktteknisk status i inventerade kommunala byggnader

Inventeringar har utförts i 316 kommunala byggnader i fyra olika kommuner i Stockholms län. Byggnaderna har framför allt varit av typen skolor och daghem. Projektet startade i början av 2000-talet och det primära syftet, från fastighetsägarna, var att få en uppfattning om den fukttekniska statusen på byggnaderna och på så vis kunna planera underhåll, förebyggande arbete och åtgärder av skador i byggnaderna.

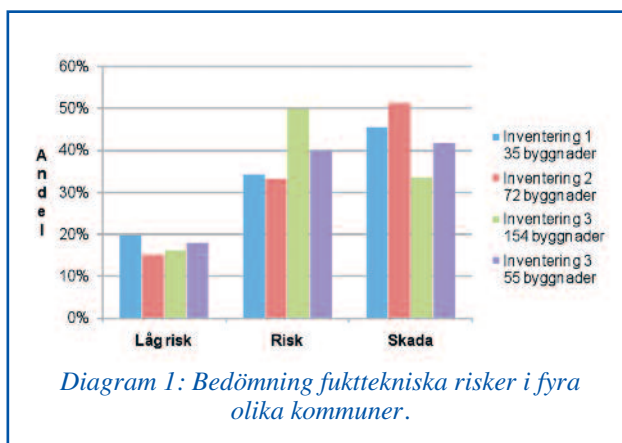
Diagram 1: Bedömning fukttekniska risker i fyra olika kommuner.

Baserat på den bedömning gjord i de totalt 316 byggnaderna så synes skadefrekvensen vara relativt hög, cirka 40 procent. Också andelen hus där risk för fuktskador bedöms föreligga vara hög, cirka 43 procent. En möjlig förklaring till det erhållna utfallet är att många av de byggnader där bedömningen risk respektive skada gjorts var uppförda under framför allt 1970-talet då riskkonstruktion avseende fukt var vanliga, se ovan.
