Fuktproblem i sockellösa ytterväggar

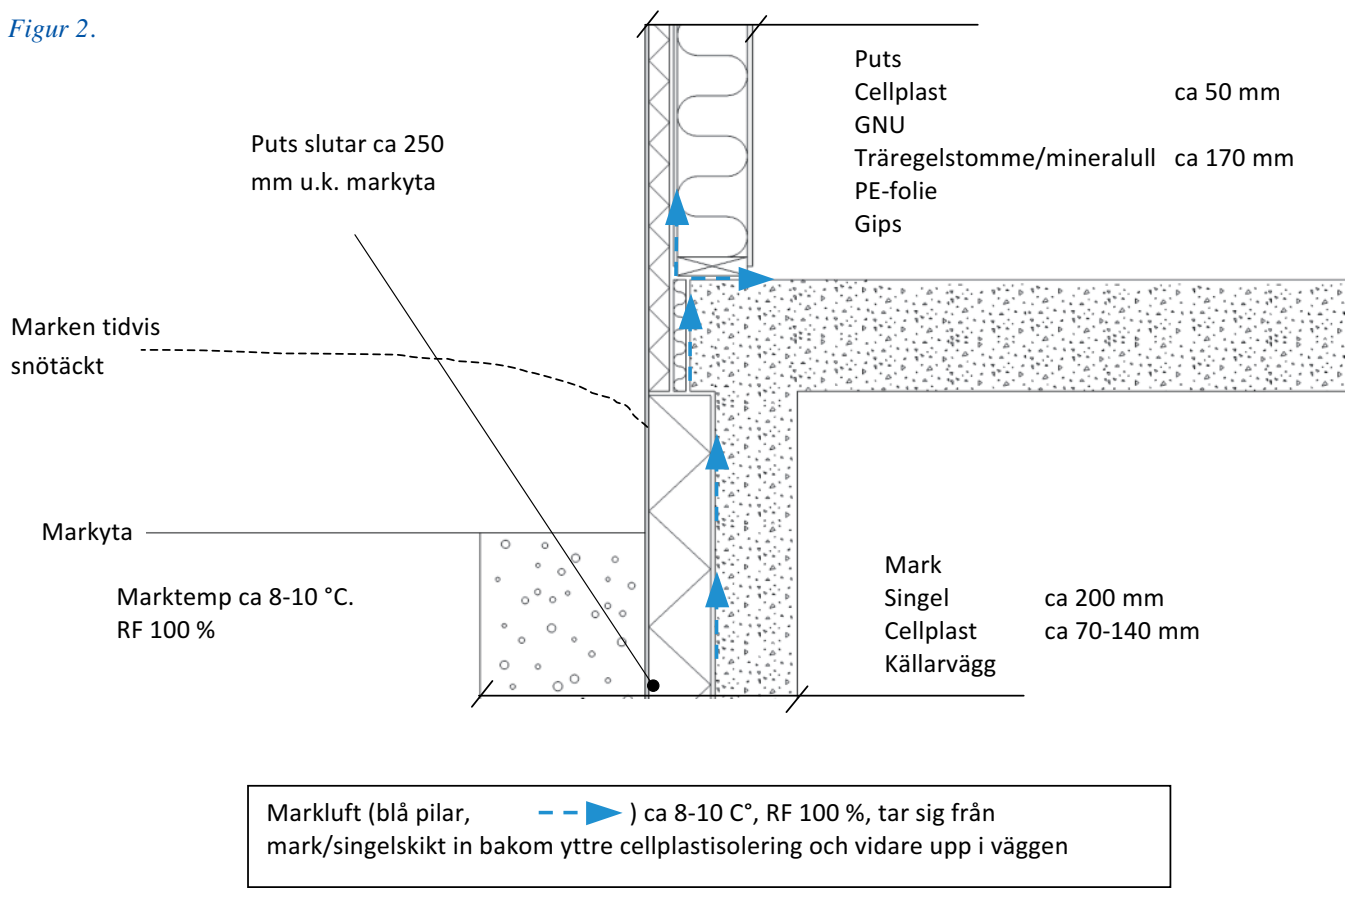
Figur 2.

Om luft från marken kan läcka upp bakom putsskiktet och vidare upp i ytterväggen finns en uppenbar risk för att fuktproblem uppstår när den läckande luften kyls till en temperatur under daggpunkten, det vill säga kondens inträffar mot till exempel vindskiva. Om markluften tillförs byggnaden, till exempel via otätheter vid ytterväggssylen finns också risk för att radonhaltig markluft tillförs byggnaden. Sammantaget innebär det skissade luftläckaget från mark enligt figur 2 risk för både fukt och radonproblem i byggnaden.

Att det i vissa av de undersökta objekten, förutom fuktskador, även förekommer problem med förhöjda radonhalter inomhus förklaras av att inläckande radoninnehållande markluft, som tillförs via till exempel otätheter vid syll enligt figur 2, ger en påtaglig höjning av radonhalten i byggnaden.
