# Badhus och spaanläggningar Fuktsäkerhet i klimatskalet

Eva Sikander, Ingemar Samuelson

SP Sveriges Tekniska Forskningsinstitut

SP Rapport 2015:56  
ISBN 978-91-88001-82-5  
ISSN 0284-5172  
Borås 2015

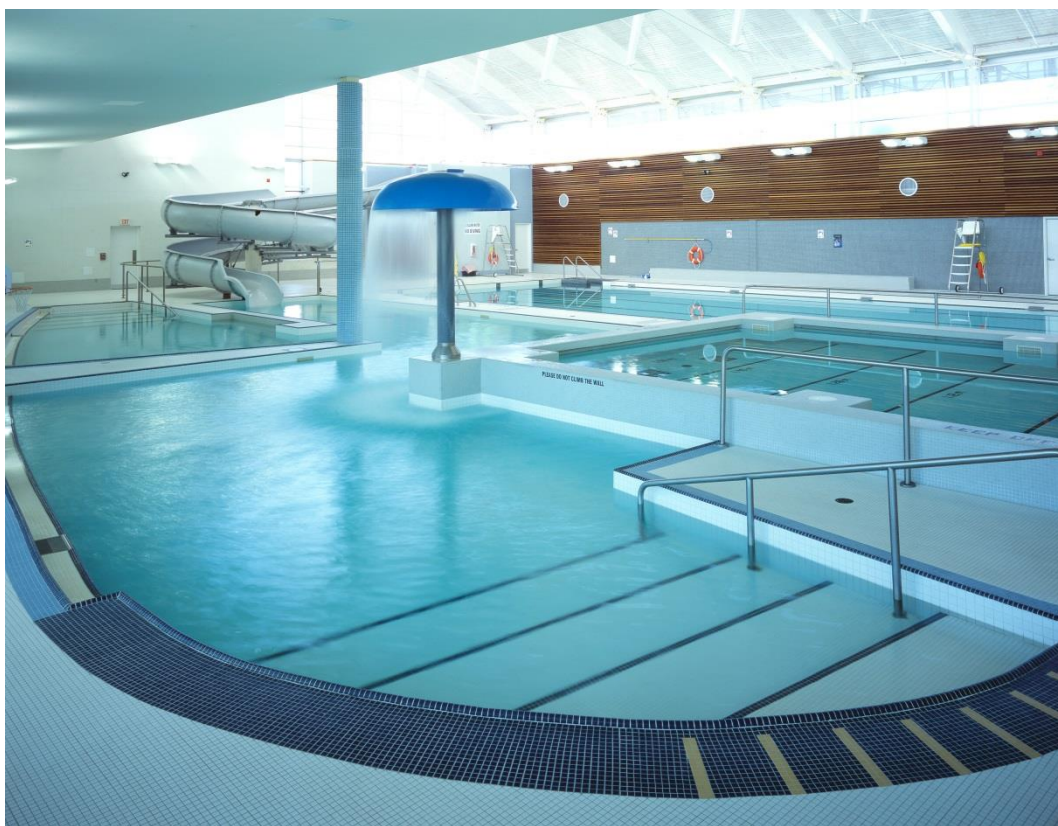
Figur 1 Flera aktiviteter och funktioner skall många gånger rymmas i en och samma anläggning. Lekomjigheter, bubbelpooler samt högre vattentemperaturer är exempel på faktorer som medför en ökad fuktbelastning på byggnadens konstruktioner.

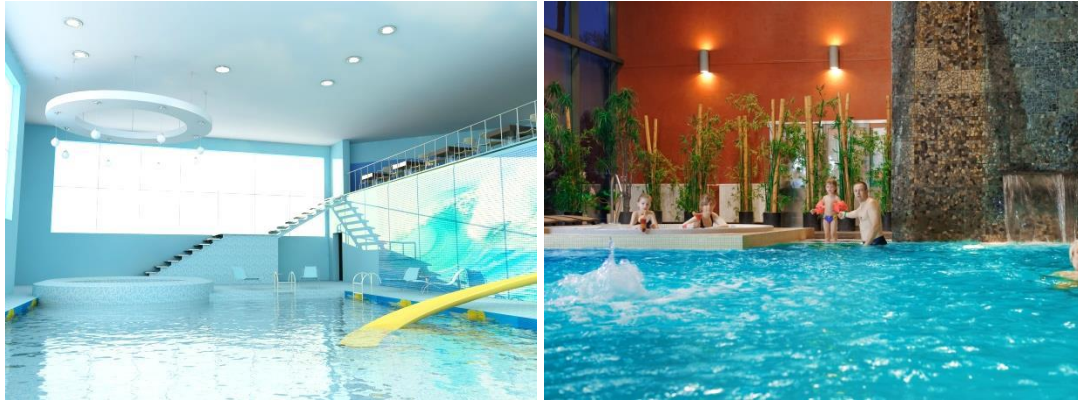
Figur 4 Många badhus idag har anordningar för vattenlek och höga rutschkanor samt även högre temperatur på vattnet. Detta medför att fuktproblematiken noggrant måste beaktas för att undvika fuktskador i klimatskalet.

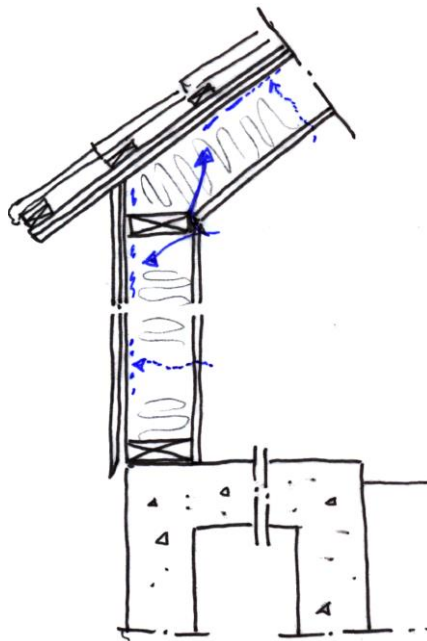
Figur 5 Figuren illustrerar vanliga skademekanismer orsakade av högt fukttinnehåll i inneluften. Fukten kan diffundera genom vägg och tak inifrån och ut och vid kalla ytor kan kondens och uppfuktning ske. För att minska risken för skador på grund av diffusion skall innerytan ha ett högt ånggenomgångsmotstånd. Fukten kan också transporteras genom konvektion i otätheter. Fuktkonvektion kan ge avsevärda fuktmängder lokalt. För att hindra fuktkonvektion skall man ha lufttäta konstruktioner och/eller invändigt undertryck.

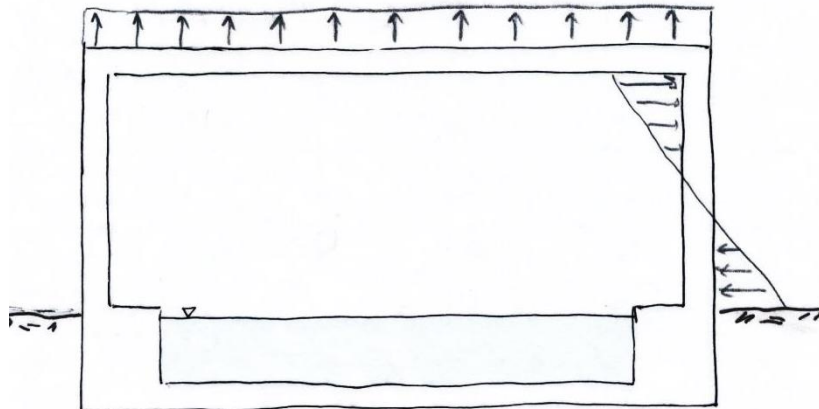
Figur 6 Bilden visar lufttryckfördelningen orsakad av termisk drivkraft i en byggnad. Det blir övertryck i övre delen. Det är generellt sett svårt eller omöjligt att helt minska risken för invändigt övertryck genom att balansera med hjälp av ventilations-systemet i denna typ av lokal där det oftast är högt i tak och där dörrar mot ute öppnas frekvent.
