Fuktproblem i simhallar och andra byggnader med hög fuktbelastning

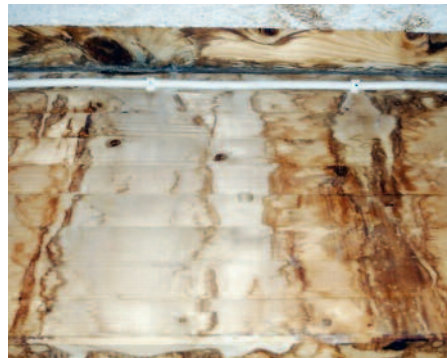
Exempel på fuktskada simhall.

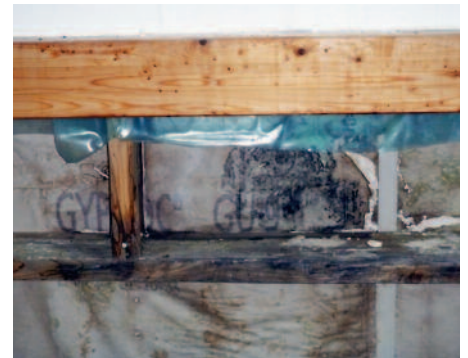
Exempel på fuktskada simhall.

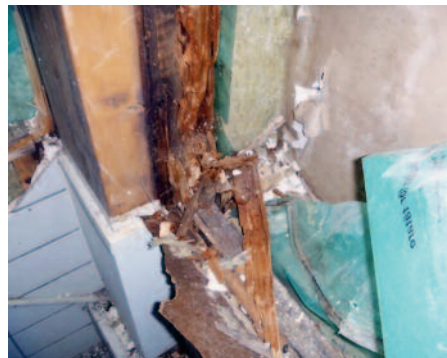
Exempel på fuktskada simhall.

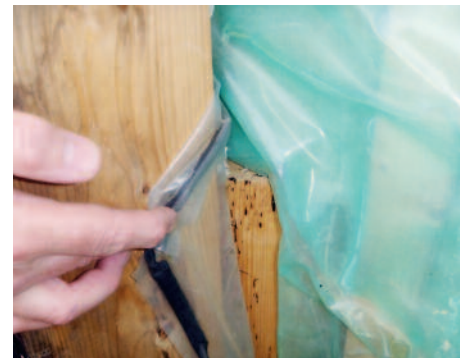
Lufttätet simhall.

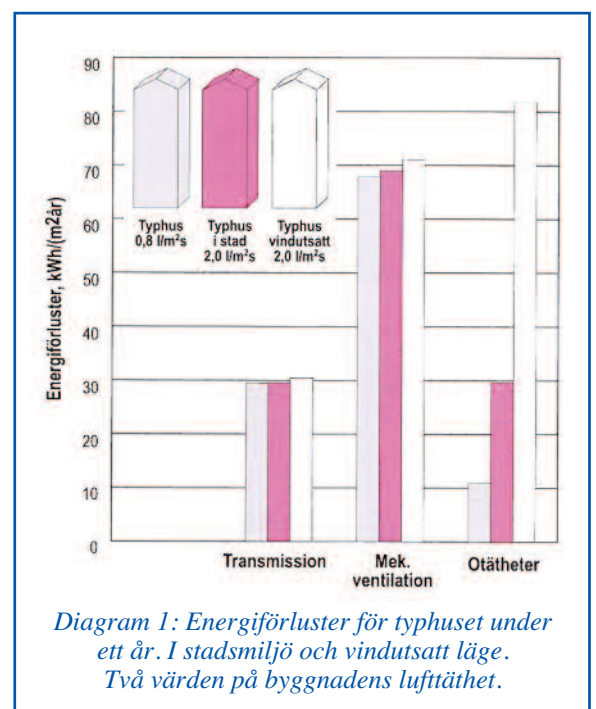
Diagram 1: Energiförluster för typhuset under ett år. I stadsmiljö och vindutsatt läge. Två värden på byggnadens lufttätet.

nadens värmeförluster. Lufttätetens inverkan på värmeförlusterna illustreras av diagram 1.

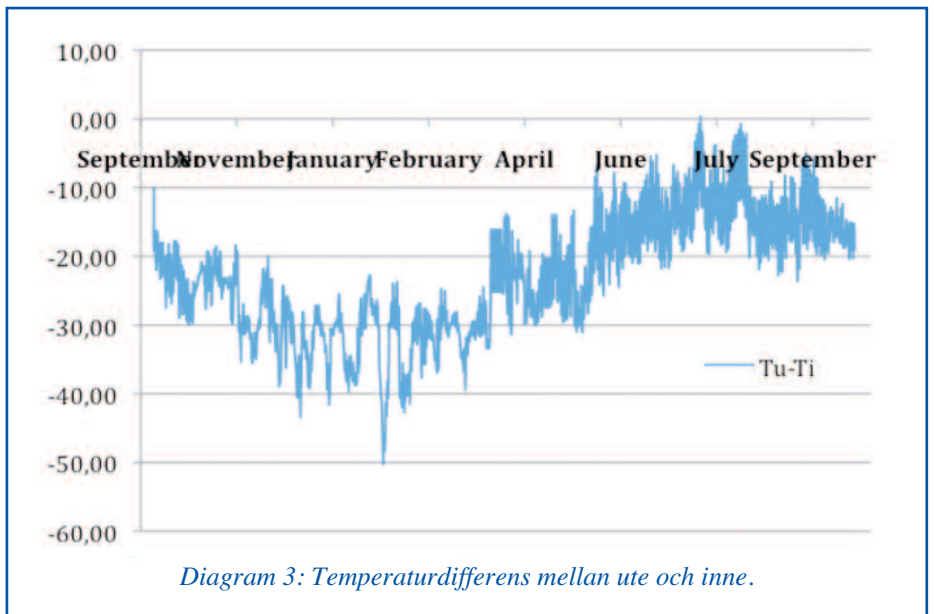
Diagram 3: Temperaturdifferens mellan ute och inne.

Baserat på klimatdata enligt diagram 2 kan temperaturdifferensens (ΔT) och tryckdifferensens (Δp) variation över året beräknas, för en 15 m hög byggnad enligt diagram 3 och 4.

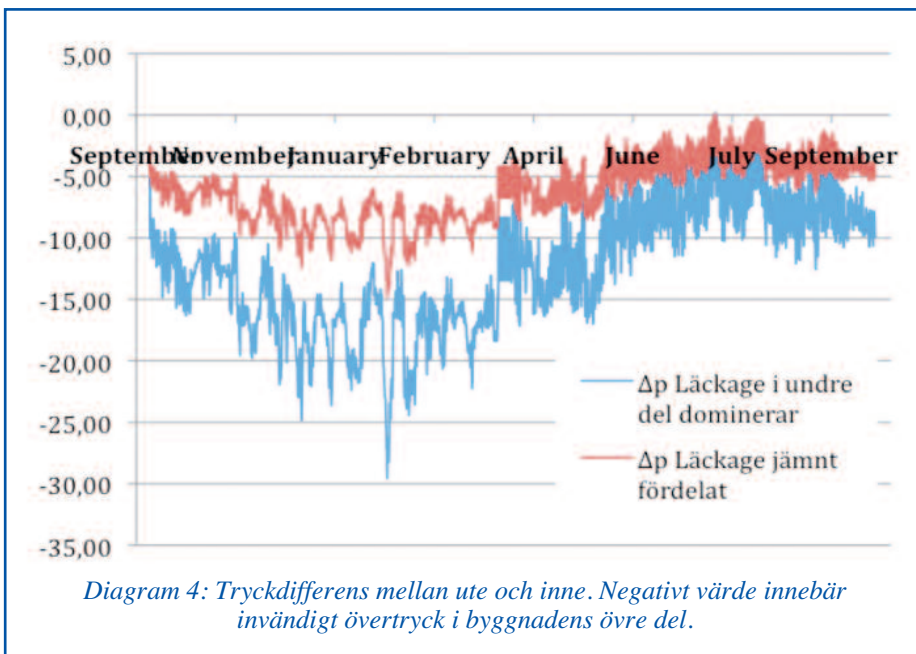
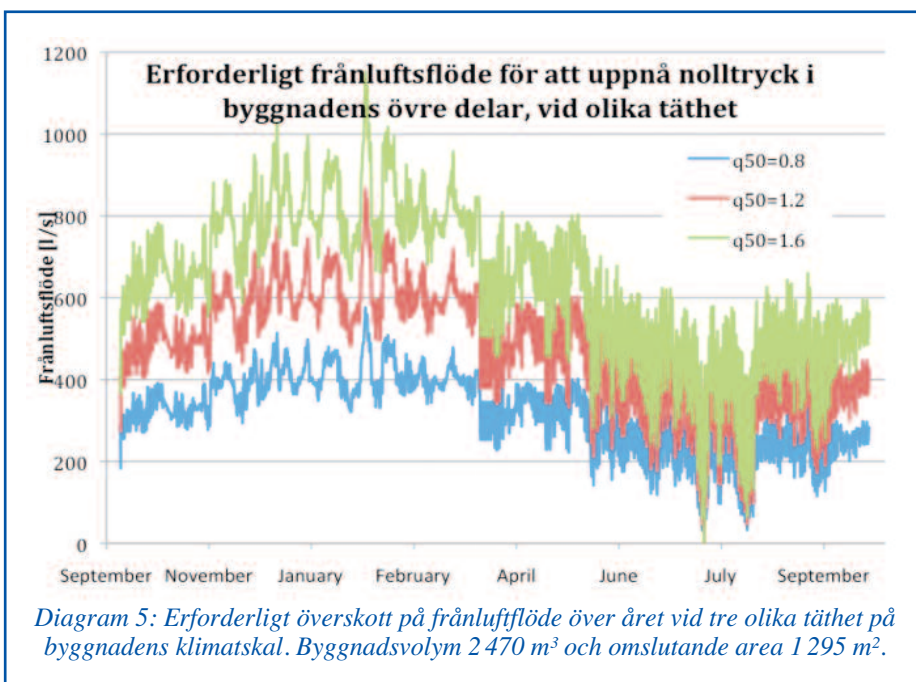
(2009) beräknat hur mycket överskott av frånluft det krävs för att skapa ett nolltryck vid tak vid olika genomsnittlig lufttäthet, 0,8 till 1,6 l/sm², vid en tryckskill-

nad på 50 Pa (q_{50}). Resultaten enligt diagram 5 visar erforderligt överskott av frånluft påverkas i mycket stor grad av hur lufttät klimatskärmen är. Att i en

För att man ska kunna undvika problem med fuktkonvektion i en simhalls övre delar måste klimatskärmen göras så lufttät som möjligt då det normalt råder ett invändigt övertryck vid tak under nästan hela året, jämför diagram 4. Det bör i
